## > Wat u moet weten over isolerend dubbelglas en HR++ beglazing

### > Isolierend dubbelglas en HR++ beglazing: niet zomaar glas!

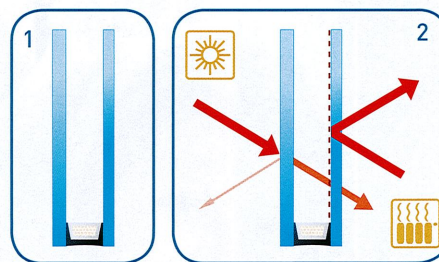
Isolerend dubbelglas bestaat uit twee glasbladen die door een afstandhouder (bijv. een metalen kader) aan de rand van het glas van elkaar worden gehouden. De randen van het glas zijn afgesloten door een speciale kit zodat een gesloten eenheid ontstaat. De ruimte tussen het glas (spouw), is gevuld met droge lucht.

1) Isolierend dubbelglas isoleert tot twee maal beter dan enkele beglazing.  
2) HR++ beglazing isoleert zelfs tot vijf maal beter!

HR++ beglazing (Hoog Rendements-beglazing) is isolierend dubbelglas met een nog veel betere warmte-isolatie. Dit komt omdat op één zijde van het glas (in de spouw) een heel dunne coating is aangebracht en de spouw niet met lucht maar met een speciaal gas is gevuld.

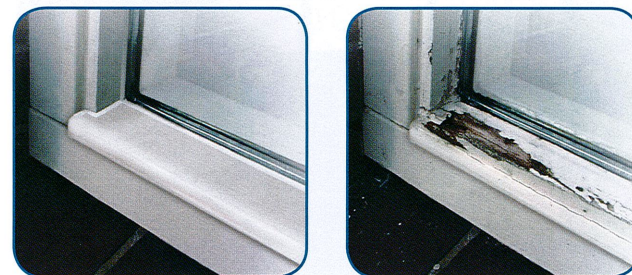
*Hieronder ziet u voorbeelden van goed en slecht onderhoud.*

Ook voor het onderhoud zijn normen en richtlijnen opgesteld. Voor u is belangrijk dat het schilderwerk, de kit en/of beglazingsrubbers (afdichting tussen de beglazing en het kozijn) in goede staat blijven en eventueel aanwezige beluchtinggaten (openingen aan de buitenkant van het kozijn) schoon en open blijven.

Slecht onderhoud aan het kozijn verhoogt de kans op schade aan uw beglazing. Geadviseerd wordt om tenminste één keer per jaar het kozijn inclusief schilderwerk, de kit en/of de beglazingsrubbers te (laten) controleren op eventuele gebreken. Zo kunt u tijdig onderhoud of herstelwerkzaamheden (laten) uitvoeren.
